committente		progetto		num. incarico
AZIENDA TRASPORTI FUNIVIE MALCESINE MONTE BALDO		SISTEMAZIONE DEL SOLAIO DEL PARCHEGGIO INTERRATO DELLA STAZIONE DI VALLE DELLA FUNIVIA MALCESINE-BALDO		2423
formato	data	elaborato		num. elab.
A4	11/11/2024	RELAZIONE GENERALE		E-RG

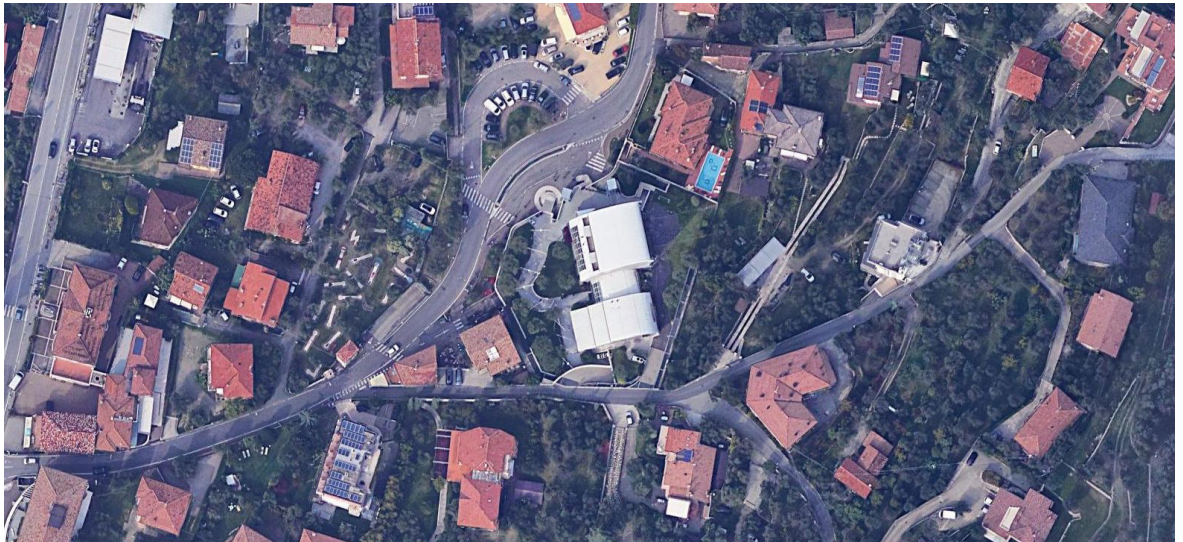
La presenza di consistenti infiltrazioni d'acqua in particolar modo nei primi due livelli di parcheggio (ed in misura molto minore nella zona del terzo livello adibita anch'essa a parcheggio) rende necessario uno studio volto in prima battuta ad identificarne le possibili cause e di conseguenza a risolvere il problema.
