committente		progetto		num. incarico
AZIENDA TRASPORTI FUNIVIE MALCESINE MONTE BALDO		SISTEMAZIONE DEL SOLAIO DEL PARCHEGGIO INTERRATO DELLA STAZIONE DI VALLE DELLA FUNIVIA MALCESINE-BALDO		<b>2423</b>
formato	data	elaborato		num. elab.
A4	11/11/2024	RELAZIONE TECNICO DESCRITTIVA		<b>E-RT</b>

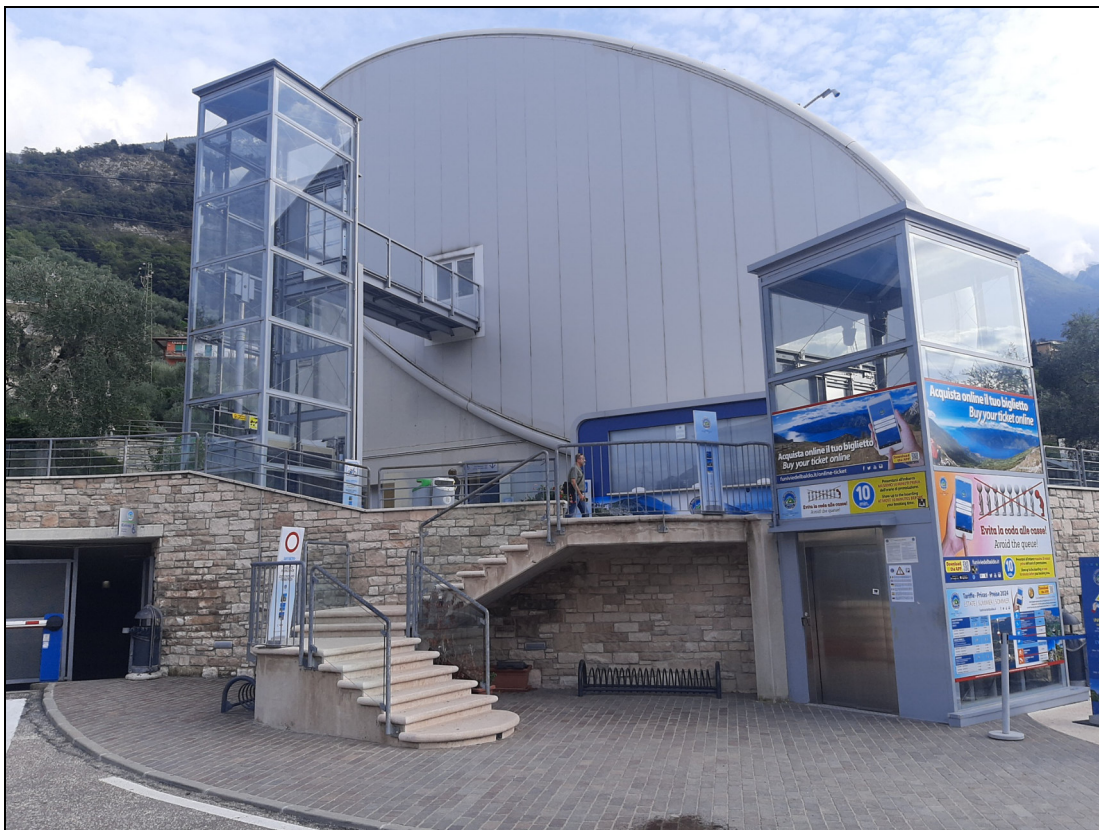
Foto 1

Non proprio sotto in proiezione verticale, ma in prossimità delle aree di primo solaio in cui a soffitto del primo livello di parcheggio si manifestano le infiltrazioni, una decina di anni fa risultano essere stati eseguiti degli importanti lavori per la realizzazione di due impianti elevatori, uno per collegamento tra il secondo ed il terzo solaio (1) ed un altro per consentire l'accesso dal terzo solaio al piano soprastante di partenza della funivia (2) (ved. planimetrie allegate alla presente Relazione) (*foto 1*).

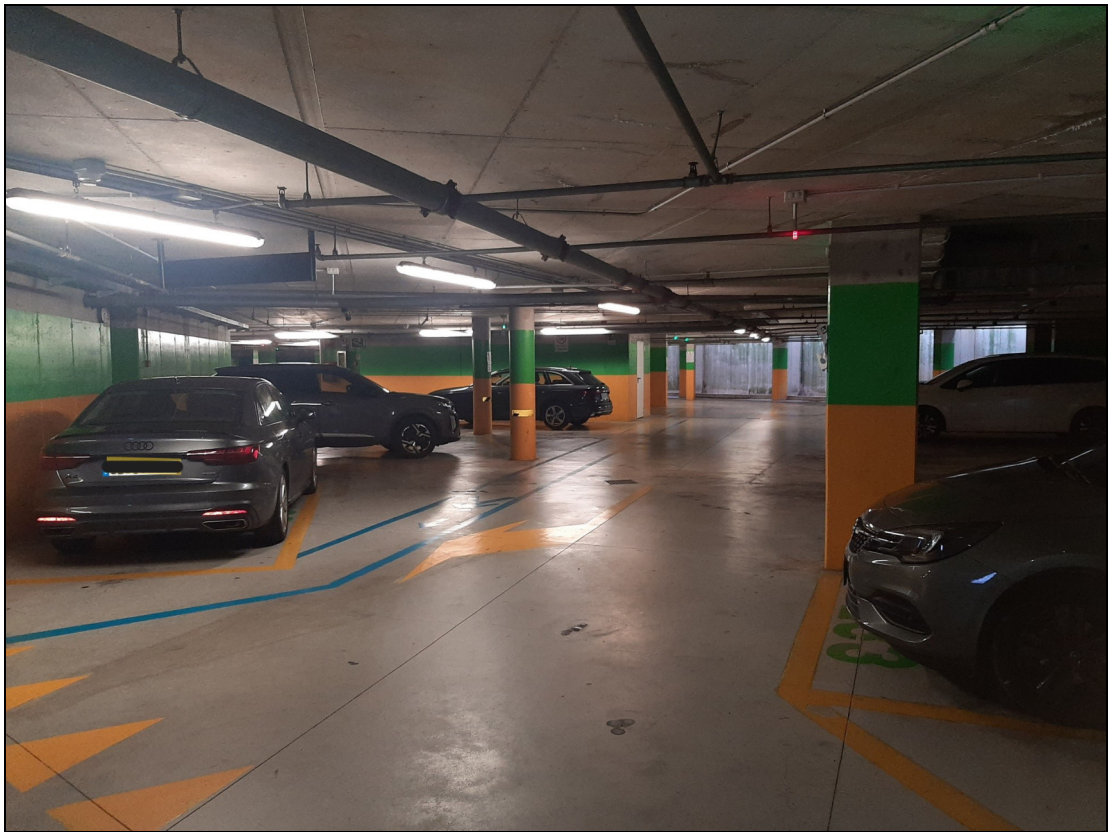
Foto 2

Entrambi gli impianti non servono i piani di garage, l'impianto (1) presenta sotto la propria proiezione verticale al primo livello un locale perimetrato; sotto la proiezione verticale dell'impianto (2) invece il primo livello di parcheggio non è interessato dallo stesso ed è totalmente libero (foto 2); il locale tecnico sotto l'ascensore (2) è presente al soprastante secondo livello di parcheggio (foto 3).

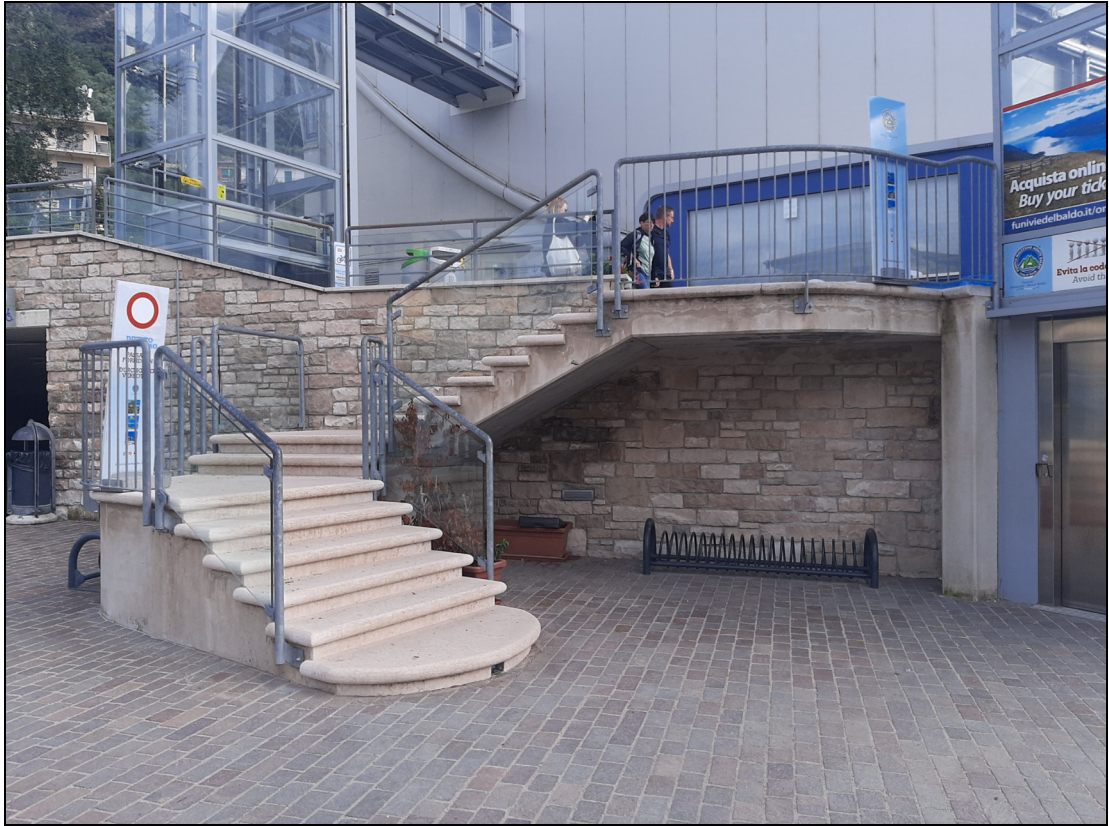
*Foto 4*

Oltre a ciò è stata realizzata anche una scala in c.a., esterna ed adiacente ad ovest al secondo livello di parcheggio e realizzata sopra il primo solaio (*foto 4*).

La seconda tematica riguarda la realizzazione dei due vani ascensore e della scala esterna posizionati lungo il perimetro nord-ovest del fabbricato, avvenuta temporalmente anni dopo la realizzazione di quest'ultimo; è verosimile che lungo la linea di contatto tra le parti siano in atto delle situazioni che favoriscano le infiltrazioni.

Si sottolinea che i lavori sopra descritti sono volti a risolvere anche la macro tematica descritta in precedenza relativa alla questione della linea di contatto tra il fabbricato originario ed i vani ascensore e scala esterni realizzati successivamente.

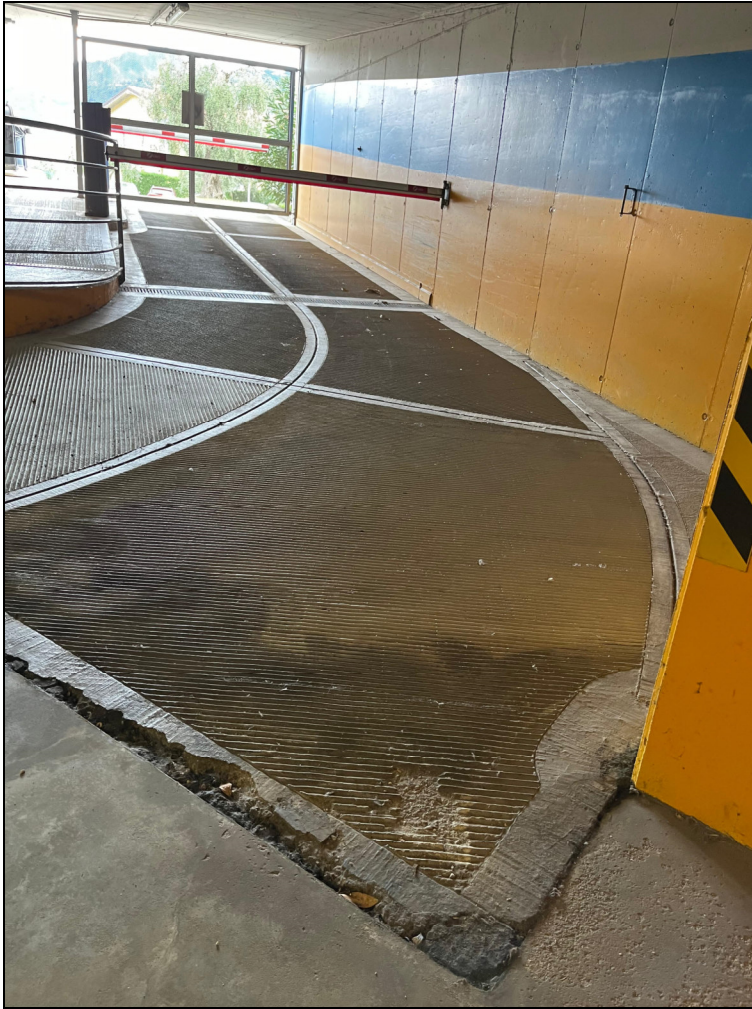
Foto 5

In corrispondenza della partenza di tale scivolo dall'estradosso del primo solaio (al calpestio del secondo livello) si nota il vistoso ammaloramento del manto di finitura della pavimentazione con conseguente verosimile infiltrazione dell'acqua meteorica che lungo lo scivolo trova il modo di scendere fino al solaio superando le modeste griglie trasversali di raccolta presenti lungo lo stesso (*foto 5*).

Il terzo argomento riguarda gli scivoli carrai di accesso ed uscita al parcheggio, scivoli che per loro natura, in generale, qualora non adeguatamente corredati da griglie trasversali di raccolta e smaltimento delle acque piovane, tendono a convogliare queste ultime verso la loro quota inferiore, se la quota del solaio è inferiore a quella della sede stradale fatalmente l'acqua tende ad entrare.

Se a ciò si somma l'ammaloramento riscontrato sulla finitura in corrispondenza del raccordo tra scivolo e solaio, la penetrazione dell'acqua è certa con abbondante manifestazione a soffitto del solaio di copertura del primo livello di parcheggio.

Per quanto concerne gli scivoli carrai la nuova finitura sarà costituita dalla realizzazione in opera della nuova pavimentazione delle caratteristiche medesime alla preesistente avendo cura di realizzare un adeguato sistema di canaline con griglie per la raccolta e lo smaltimento delle acque che dovranno essere adeguatamente convogliate ai sistemi di scarico esistenti.

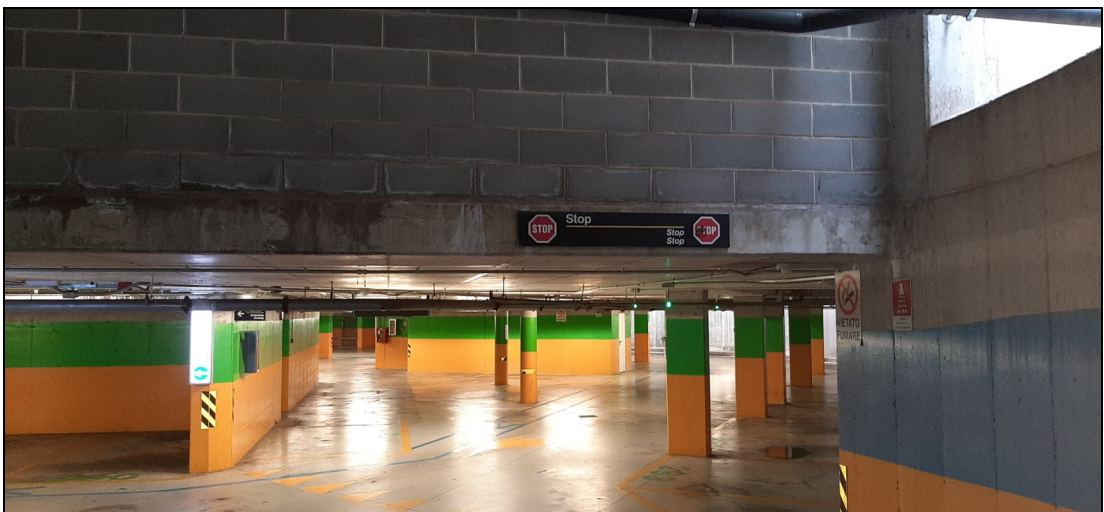
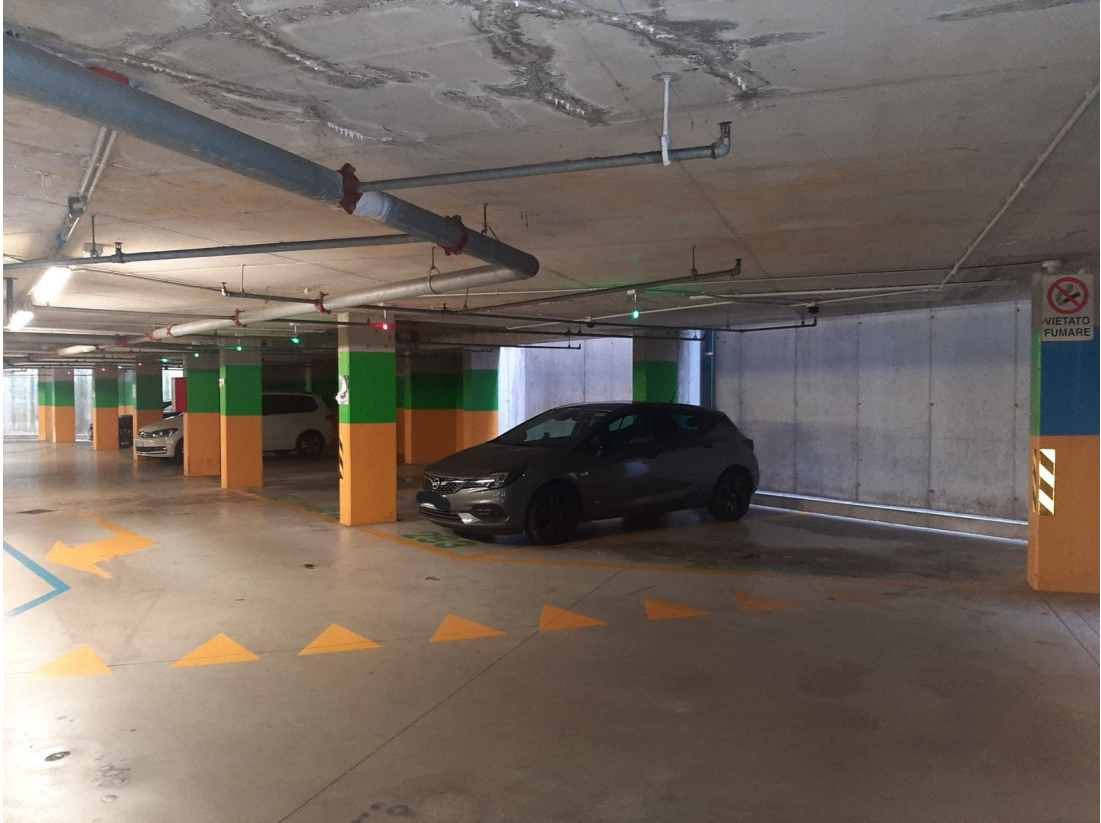
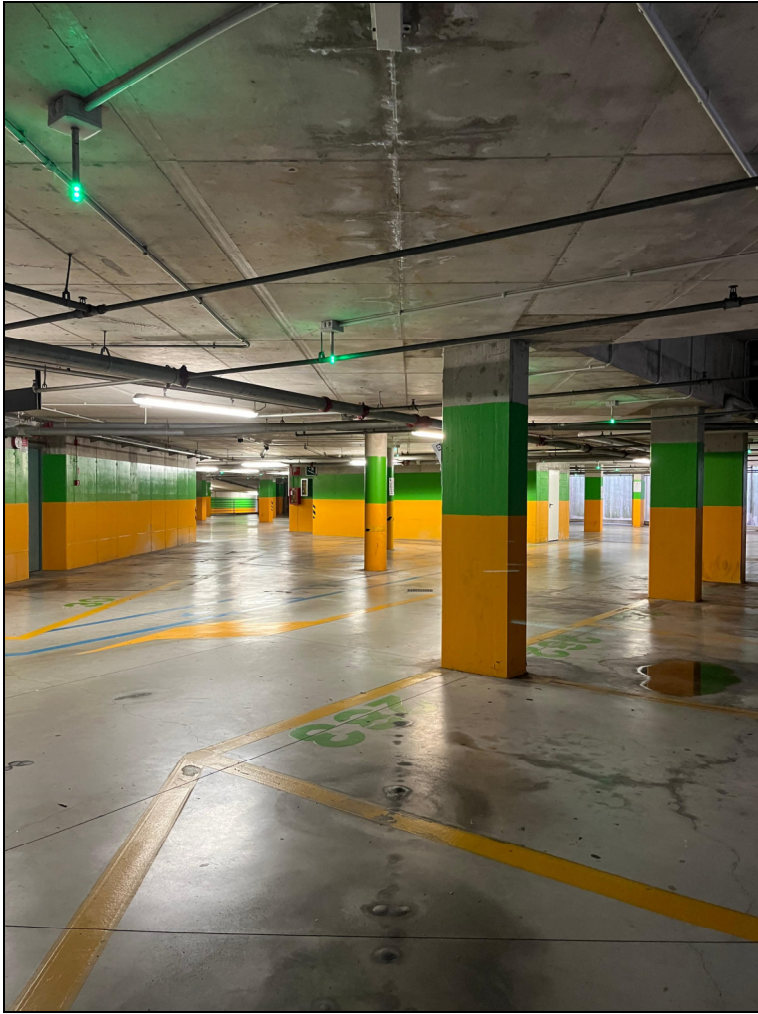
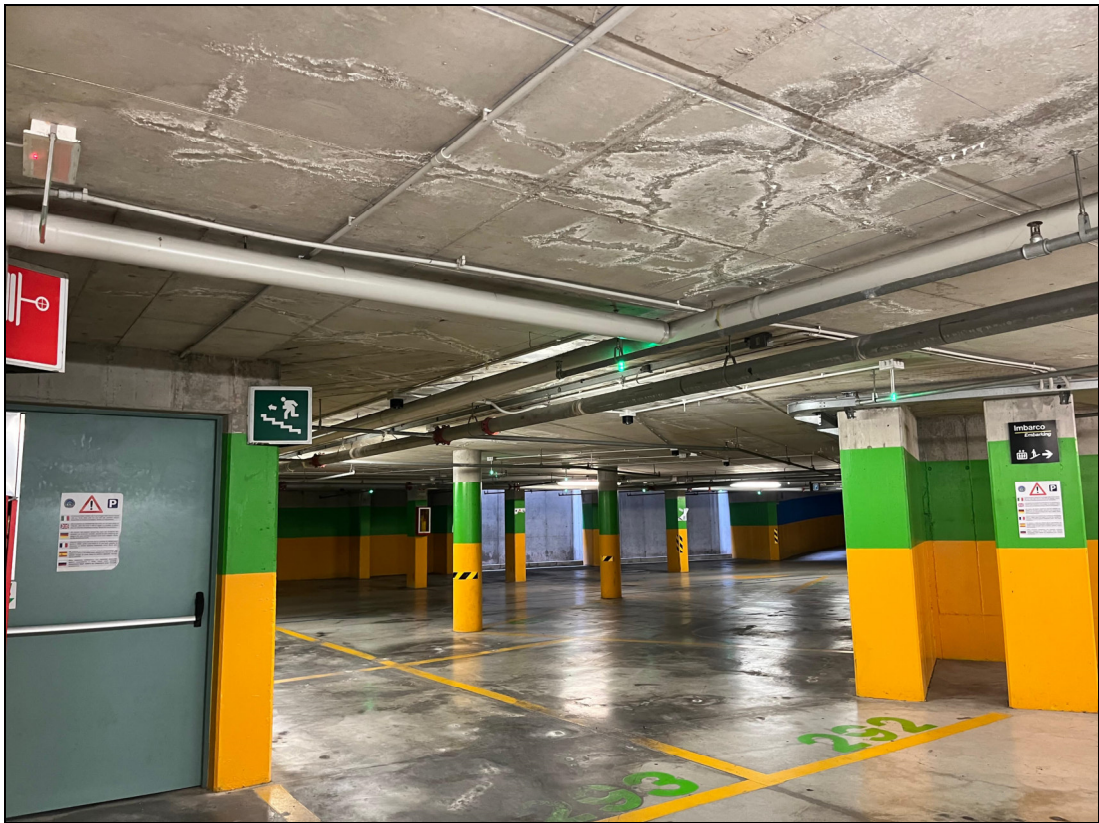
Come si può osservare dalla mappatura realizzata, le zone d'infiltrazione visibili a soffitto sono praticamente raccolte quasi tutte proprio nelle aree discusse, ovvero in prossimità della partenza dello scivolo di cui sopra ed in prossimità delle zone di realizzazione degli impianti elevatori e della scala esterna (foto 6-7-8-9).

Il risultato sono infiltrazioni che si manifestano sia al solaio di soffittatura del secondo livello di parcheggio, che al sottostante solaio di soffittatura del primo livello di parcheggio.

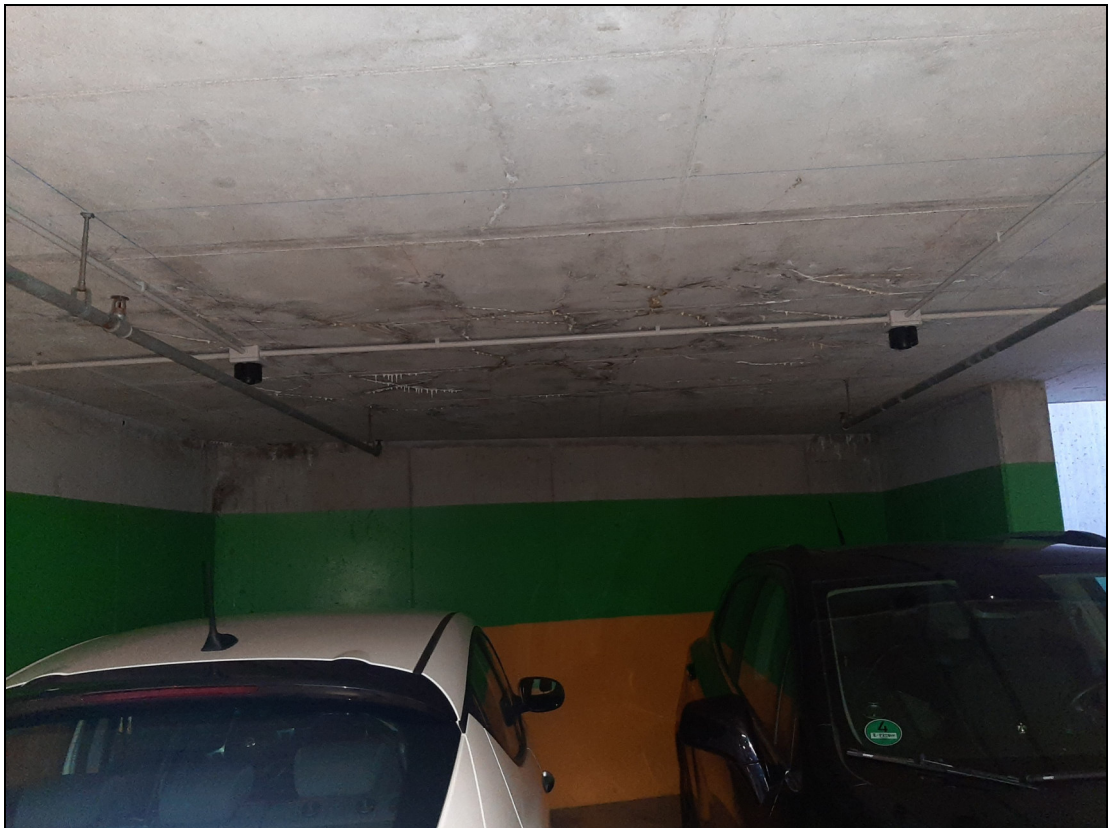
Foto 10

In un'altra circoscritta zona, parte sud-est del piano, proprio lungo il muro perimetrale, si evidenziano segni d'infiltrazione sia lungo la sommità dello stesso che nell'adiacente intradosso del solaio, area al momento limitata e le cui ipotesi di cause al momento non risultano chiare (*foto 10*).

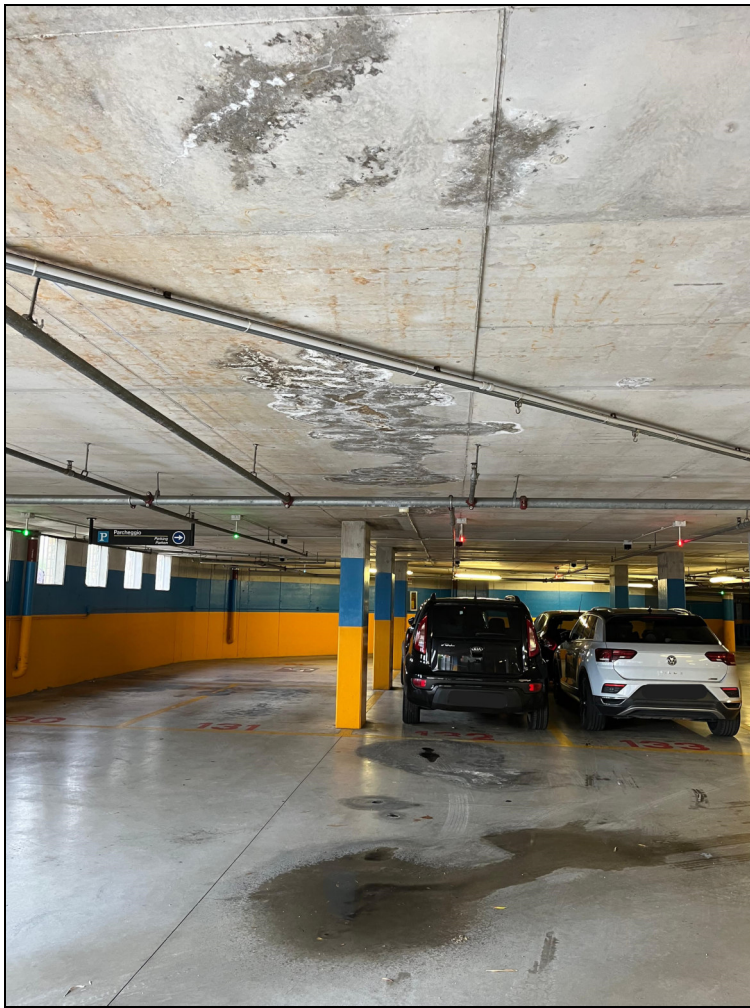
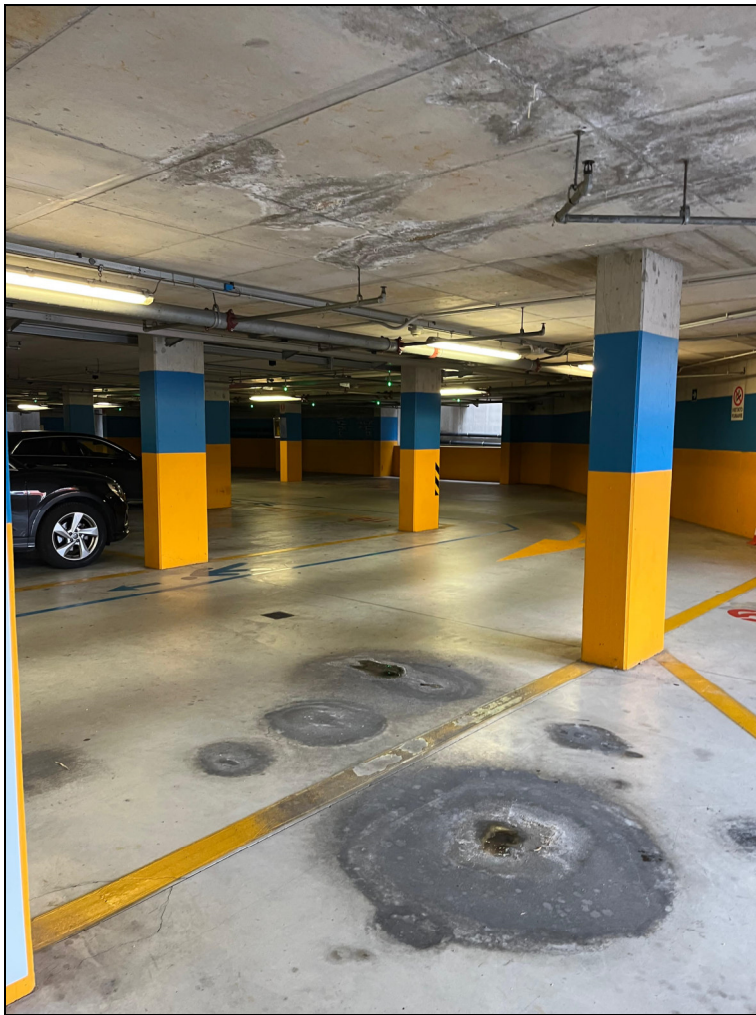
Poco oltre il citato ingresso carraio, posto al lato sud del fabbricato, si rilevano due zone tra loro poco distanti, in corrispondenza delle quali al momento del sopralluogo era ancora in atto una copiosa percolazione a distanza di diverse ore dalla precipitazione atmosferica (*foto 11-12*).

L'estradosso della porzione di solaio in questione è a cielo aperto, adibito a giardino attraversato da percorso pedonale pavimentato.

La prima riguarda la finitura a cielo aperto del secondo solaio (ovvero il solaio di copertura del secondo livello di parcheggio); tale finitura è costituita dai percorsi pavimentati di accesso degli utenti alle biglietterie ed alla zona imbarchi e sbarchi e dai percorsi di uscita, il tutto circondato da aiuole alberate.

Tale macro argomento si manifesta con infiltrazioni a soffitto per il solaio stesso.

I lavori previsti hanno il denominatore comune di smantellare le finiture nelle zone di intervento, col fine di giungere al vivo delle strutture portanti, prevedere la posa di una adeguata barriera di protezione per le stesse ed infine provvedere alla realizzazione delle nuove finiture soprastanti le aree di intervento.

Le nuove barriere di impermeabilizzazione sono costituite da adeguate guaine da realizzare a regola d'arte e previa asportazione delle preesistenti, il tutto completato da elementi di corredo quali scossaline ove dovuto.

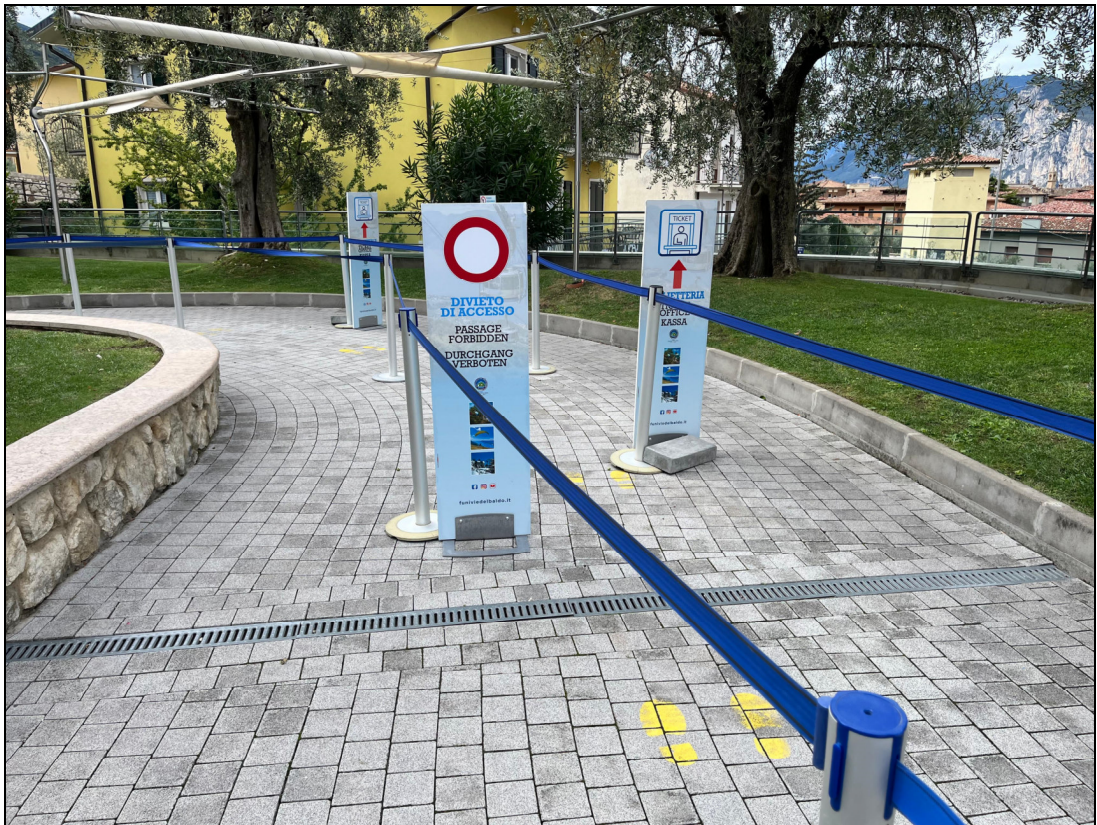
Foto 13

Sul camminamento pavimentato sono presenti localmente griglie trasversali per la raccolta dell'acqua piovana; sulla parte a giardino sono presenti piante di ulivo (foto 13).

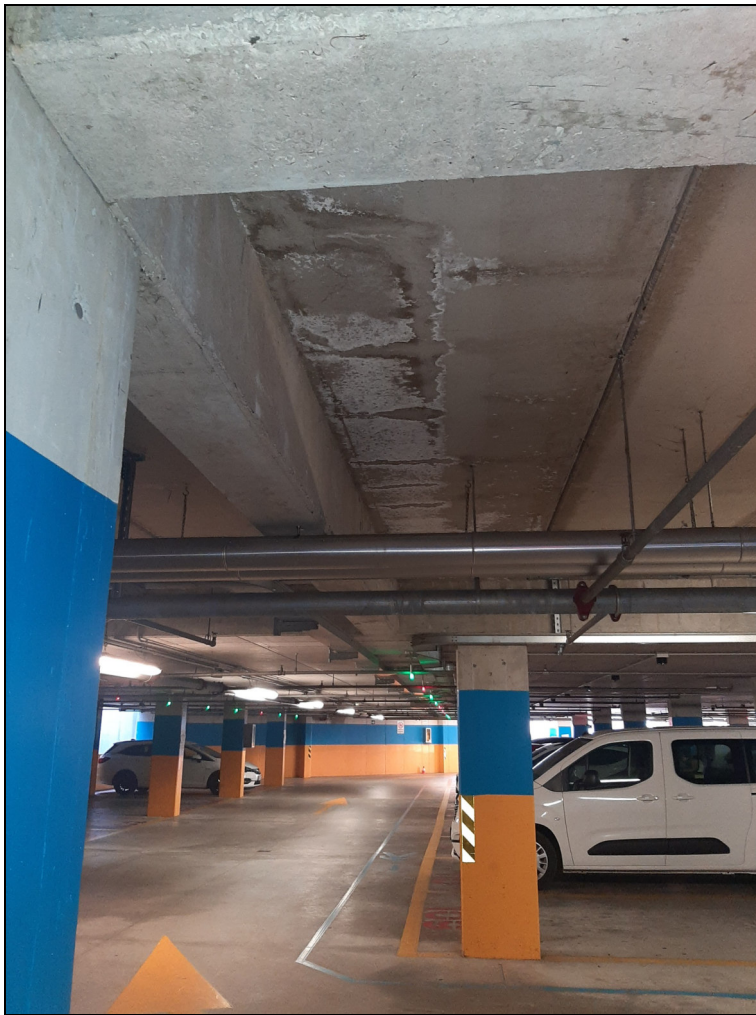
Foto 14

Nella zona est del piano garage, trasversalmente al piano manovra, è presente a soffitto il segno di una infiltrazione che, dal controllo delle planimetrie, risulta essere in corrispondenza della partenza dal solaio del soprastante scivolo carraio a servizio del terzo livello di garage (foto 14).

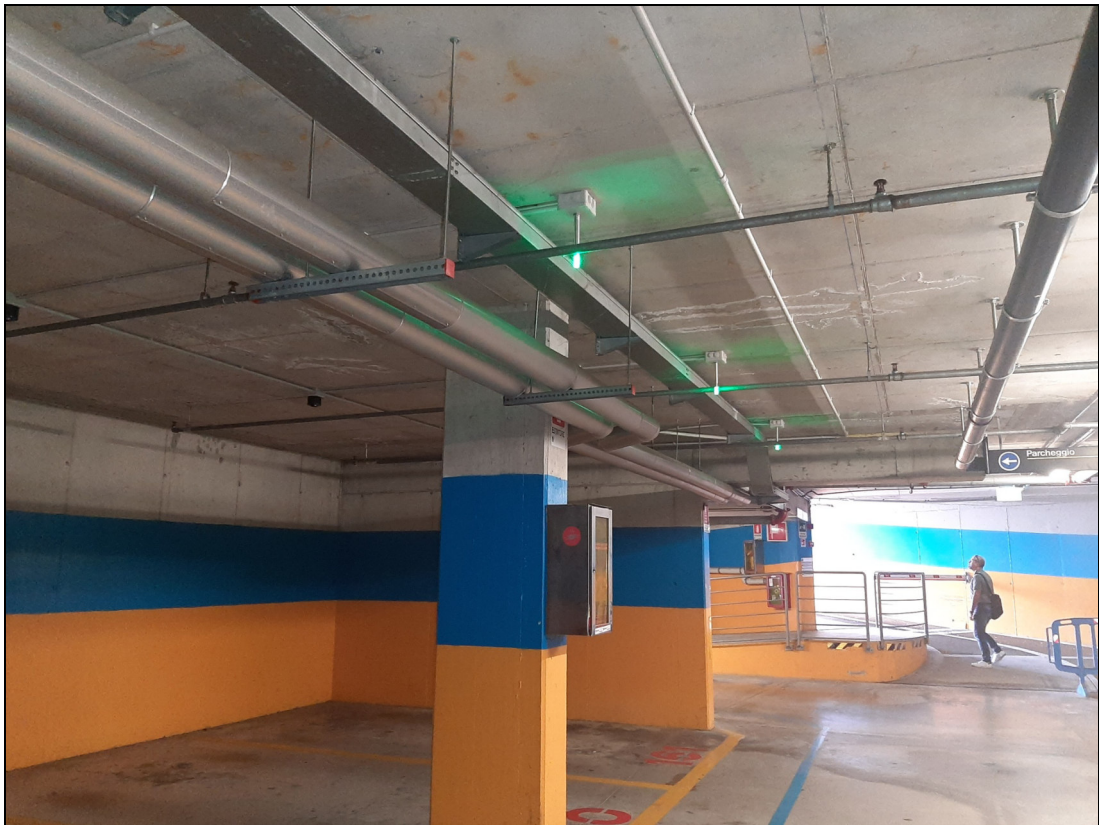
Foto 15

Nella zona di fronte alla corsia semicircolare di collegamento col primo livello inferiore sono presenti a soffitto varie macchie dovute ad infiltrazioni (*foto 15*), una piuttosto estesa è sopra la partenza dello scivolo di uscita carraia attualmente non in uso (*foto 16*) e già citato in precedenza riguardo alle problematiche della relativa pavimentazione.

Al piano soprastante alle varie macchie presenti a soffitto di fronte alla corsia semicircolare, sono presenti i servizi igienici a servizio degli utenti della funivia.

Un quarto potenziale argomento di criticità che sarà oggetto di altro studio diverso dal presente, riguarda le infiltrazioni a soffitto del solaio di copertura del secondo livello di parcheggio presenti in corrispondenza dei servizi igienici presenti nella medesima posizione planimetrica al piano superiore.

Vista la concomitanza è plausibile pensare che almeno come concausa sia possibile ci sia un contributo alle infiltrazioni da parte del blocco di servizi igienici al terzo livello ed a servizio degli utenti della funivia.

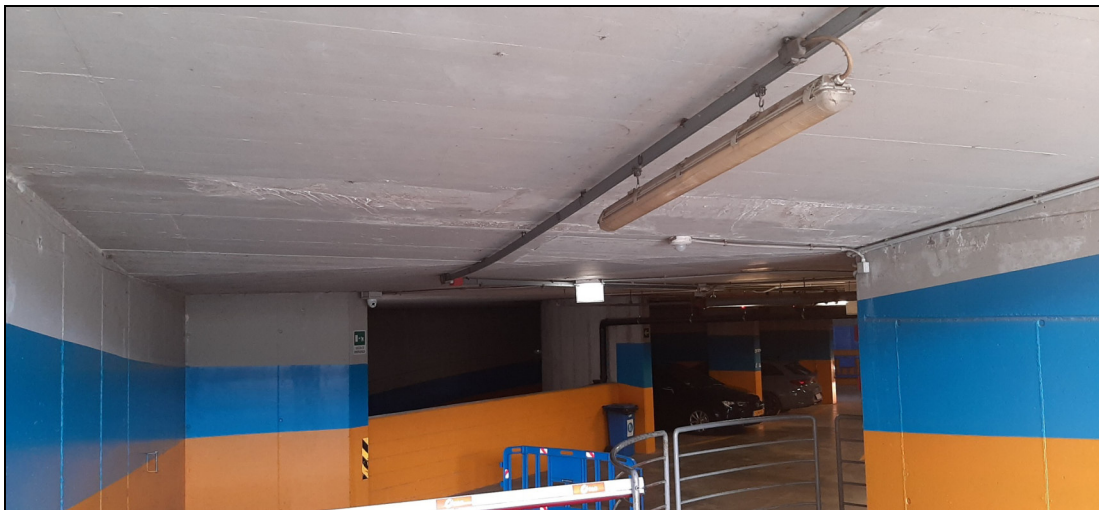
Foto 16

Quest'ultima macchia ha come corrispondenza all'estradosso del solaio la zona di limite del fabbricato sopra quest'ultimo.

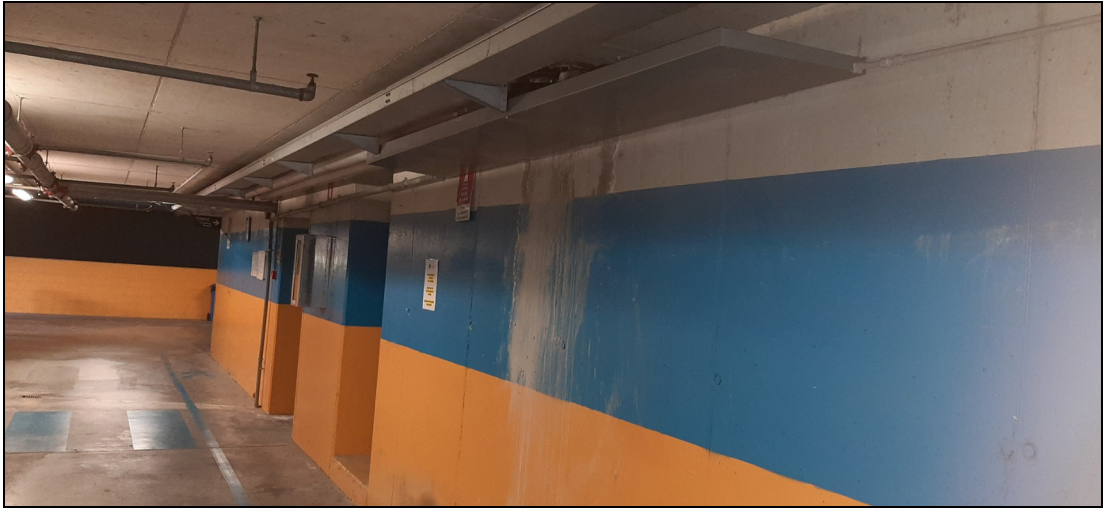
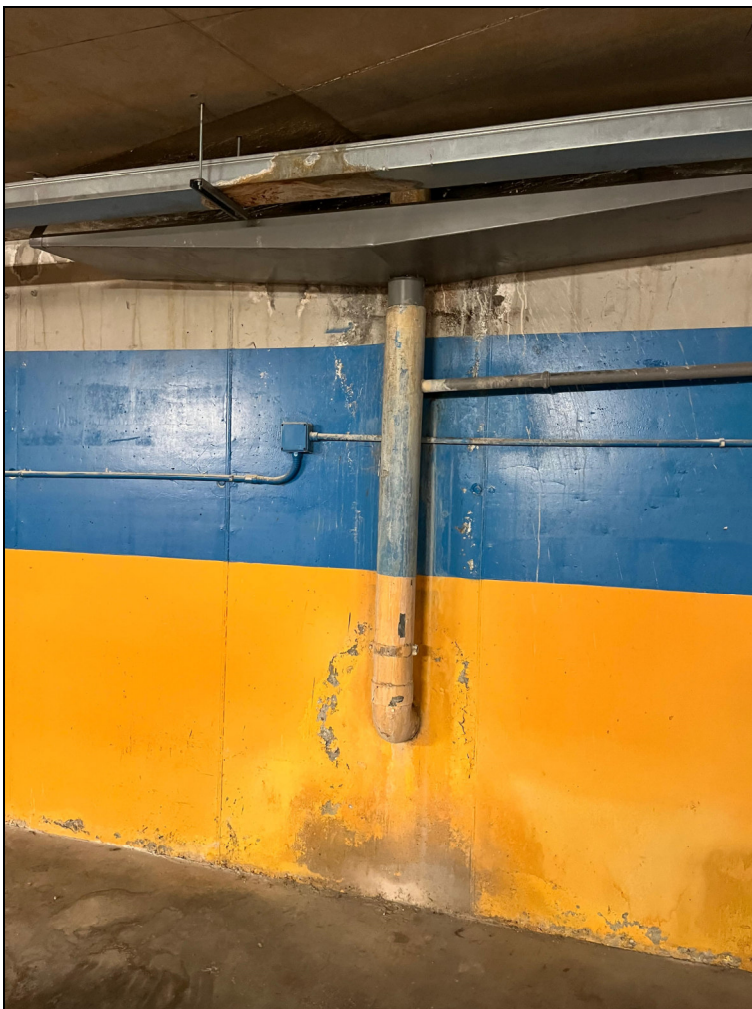
In due punti, come indicato nella mappatura si osserva la presenza di calata di acqua molto localizzata ed a quanto pare già oggetto di interventi di contenimento mediante posa di scossaline di lamiera per la raccolta ed il convogliamento (foto 17-18).

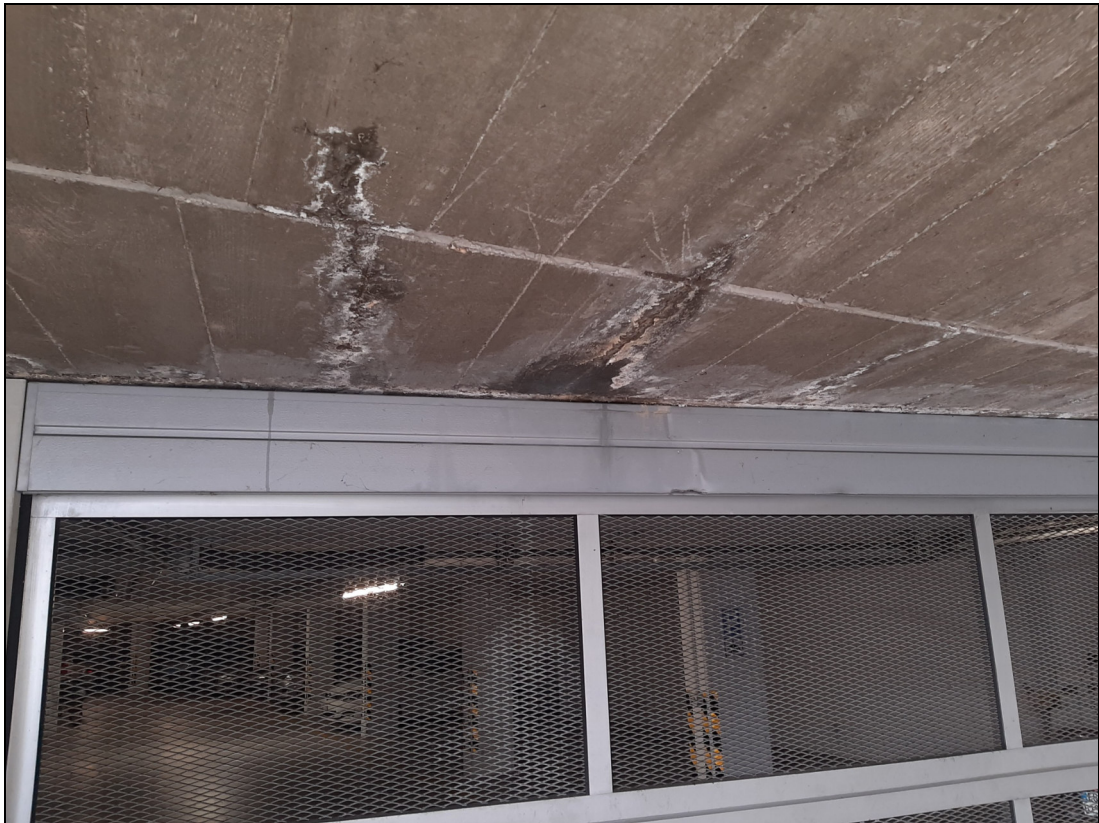
Foto 19

personale, dal sopralluogo non emergono significative problematiche, si rileva la presenza di una sola contenuta macchia in corrispondenza dell'accesso carraio al piano (foto 19).
